# Les risques liés au plomb

# Quand le plomb s'en mêle

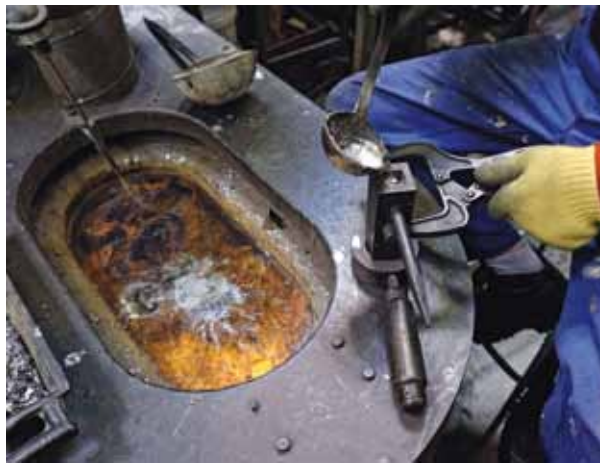
Chez Lemer, la politique actuelle est de mettre en place un plan d'action dès que les concentrations de plomb dans l'atmosphère de travail dépassent 50 µg/m<sup>3</sup>.

Les préconisations du Cimpo conduisent l'entreprise à reconcevoir certains dispositifs de captage à la source et à repenser le réseau. Formée aux moyens de mesurage et de détection, la fonderie investit dans un anémomètre et des fumigènes. Elle développe une expertise interne qui lui permet de contrôler, dans le temps, la performance de son dispositif de protection collective. « *Nous sommes désormais autonomes en matière de surveillance: vérification des vitesses d'air dans les gaines et de l'efficacité du captage sur les sections ouvertes avec le fumigène* », assure Caroline Lairie. Durant cette période de nombreux postes sont modifiés: encoffrement des presses hydrauliques, ajout de bras aspirants au niveau des postes de coulée, conception d'un anneau aspirant pour les creusets...

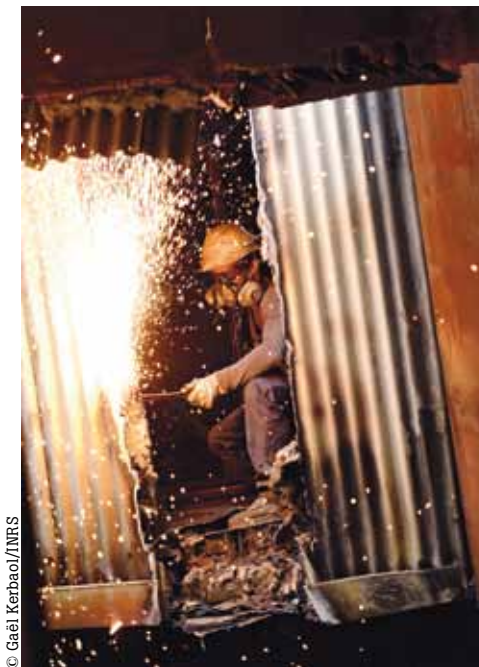
Maitre d'œuvre des travaux de démolition, l'entreprise Cardem a été alertée par le maître d'ouvrage, dès la notification du contrat, sur la présence possible de plomb dans certaines peintures recouvrant la structure métallique de l'ouvrage.

Maître d'œuvre des travaux de démolition, l'entreprise Cardem est alertée par le maître d'ouvrage, dès la notification du contrat, sur la présence possible de plomb dans certaines peintures recouvrant la structure métallique de l'ouvrage. Le sujet est abordé une première fois par le docteur Christine Roset, médecin du travail, qui réalise les plombémies de certains membres du personnel et s'inquiète des résultats. Il l'est ensuite lors de la première réunion du collège interentreprise de sécurité, de santé et des conditions de travail

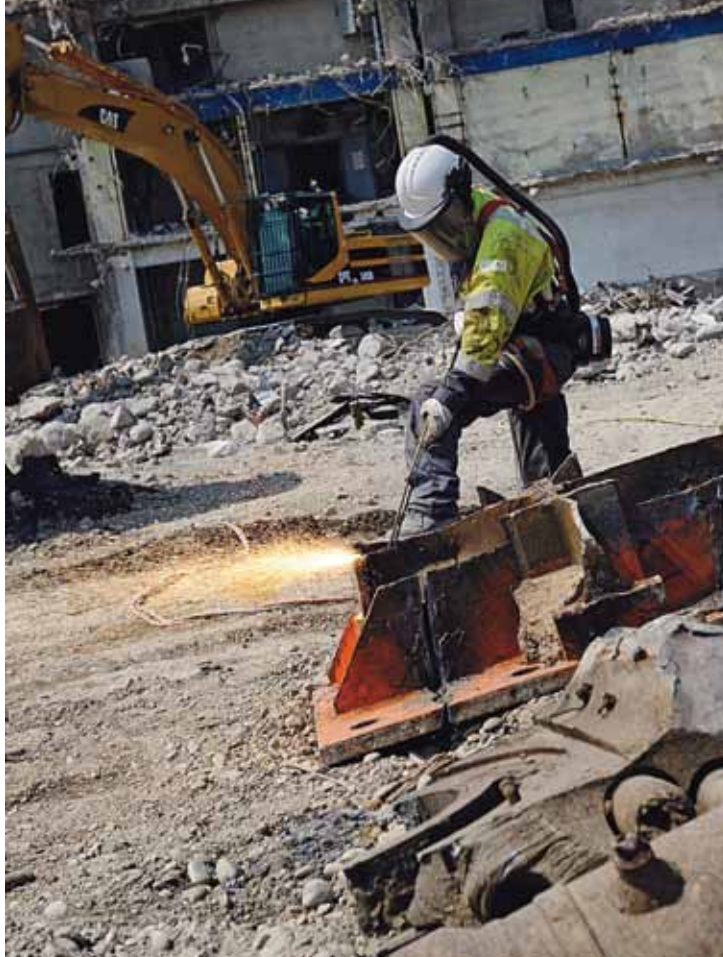
Sur le chantier, plusieurs oxycoupeurs ont testé la cagoule à ventilation assistée, équipée de cartouches A2P3.

« L'air frais, envoyé en permanence, est agréable », explique Yassin Gibbesi, oxycoupeur. Il émet néanmoins une réserve : « Lorsqu'il fait chaud, j'ai un peu

la sensation d'étouffer sous la cagoule. » À l'inverse, par temps froid, l'arrivée d'air permanente peut sembler désagréable. Un test équivalent a eu lieu avec un demi-masque à ventilation assistée équipé de cartouches P3. « Tous n'ont pas la même perception de l'EPI. À nous de faire le rapport entre le confort, l'efficacité et le coût », indique Patrick Frye.

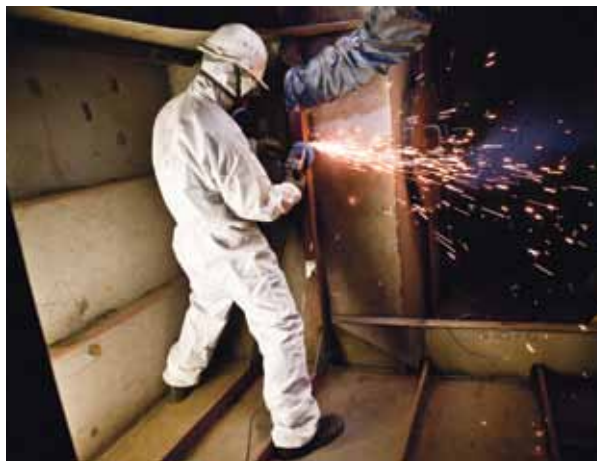
La présence de plomb dans les peintures vient s'ajouter aux contraintes liées aux espaces confinés, peu ventilés, où l'on tient à peine debout.

aérosols de classe P3 et d'une combinaison jetable, éliminée ensuite dans des sacs poubelle spécifiques. « *Jamais plus d'une heure à la suite* », précise-t-il, soulignant les contraintes liées à l'équipement, en particulier lors du travail en espaces confinés, peu ventilés, où l'on tient à peine debout. Au préalable, il installe l'un des bras mobiles aspirants, mis à disposition par l'entreprise, au plus près de la source d'émission des polluants.
